## OEE Erdészeti Vízgazdálkodási Szakosztály kihelyezett, terepi rendezvénye

**A rendezvény napja:** 2008. október 27.

**A rendezvény helyszíne:** Pilisi Parkerdő Zrt. Visegrádi-hegység

**Az ülés témája:** Erdészeti vízgazdálkodási kislétesítmények a Visegrádi-hegységben

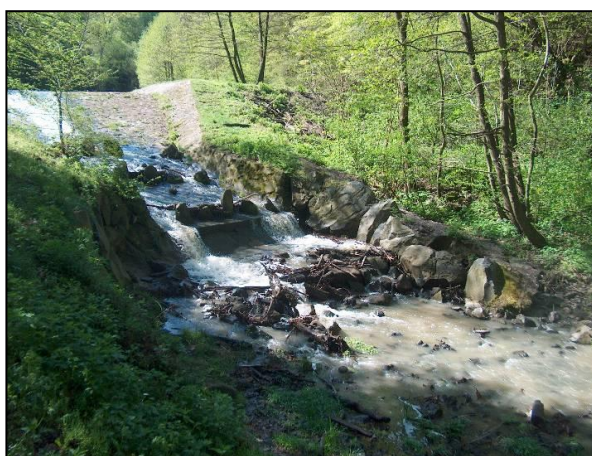
## 1. Apátkúti völgyzárógátas tározó

A patak igen heves vízjárása folytán a vízgyűjtőn jelentős mennyiségű hordalék keletkezik, aminek nagy része a tóban rakódik le. Az 1999-es katasztrófális árvíz során a teljes tározótér megtelt hordalékkal, a műtárgyak megromlottak. A helyreállítás megtörtént. Az azóta eltelt időszakban több, igen heves árvíz vonult le a patakon, újabb feliszapolódást okozva.

A tó kotrása és a szükséges műtárgy helyreállítások, melyhez reményeink szerint a KMOP keretében kiírt pályázat biztosíthat pénzügyi forrást.

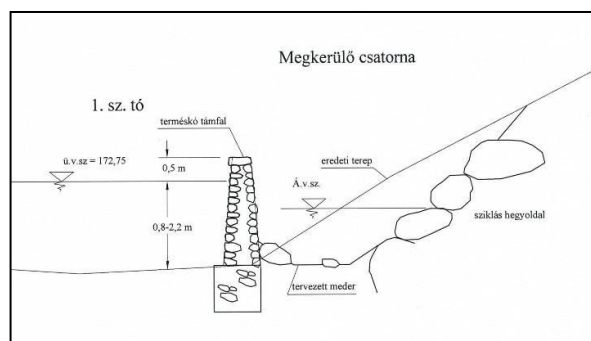
### 3. Hamvaskői-tavak (három tóból álló halastórendszer)

A vízfolyáson az utóbbi 15 évben több nagy árhullám vonult le, amely a létesítmények jelentős részét használhatatlanná tette.

Az utolsó 1999-ben levonult rendkívüli árhullámot követően a tavak üzemeltetése megszűnt, jelenleg szárazon állnak.

A tavak rekonstrukciója, melyhez előreláthatólag a pénzügyi fedezet egy részét a KEOP pályázatai fogják biztosítani. A rekonstrukció keretében a főbb munkák:

- Bontási munkák
- Kotrási munkák
- Megkerülő csatorna létesítése
- Gátak, műtárgyak rekonstrukciója

A tervezett munkák célja tehát a vízvisszatartás előnyeinek megtartása mellett (tározó rekonstrukció) a vízfolyás átjárhatóságának visszaállítása (revitalizáció).
